災害の被害調査にタブレットを活用した事例について紹介します。

今回紹介する団体：岩手県、水土里ネットいわて

### 1) タブレットを活用した被害調査

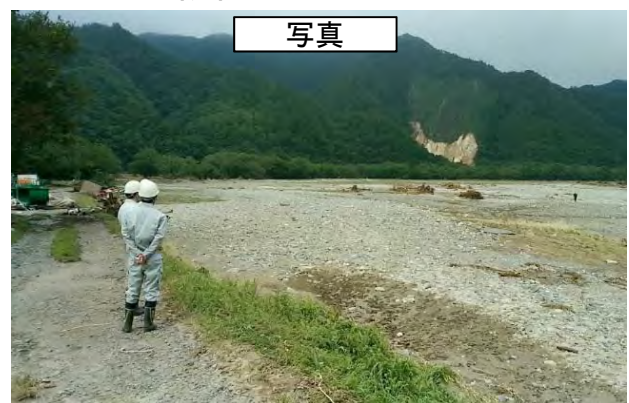
現地の状況(河川氾濫の被害)

甚大な被害を受けた地域では、携帯電話の通信障害が発生したため、インターネットに接続できない状態でタブレットを活用した。

河川の氾濫により原形がない農地でも区画形状や地番を特定

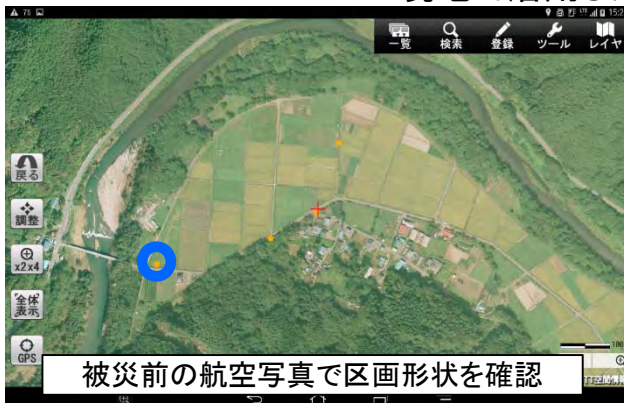
現地で活用したタブレットの画面

通信障害の地域でも利用可能

土地勘がなくてもピンポイントで被災箇所に行ける

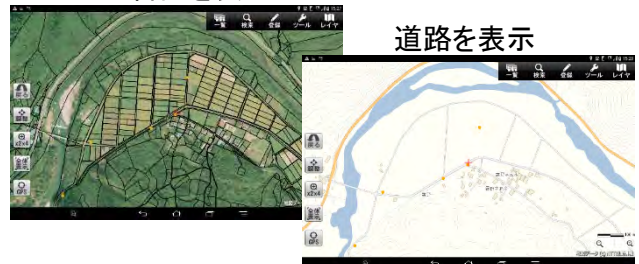
地番図を表示
